*OGGETTO: Variante non sostanziale al Piano degli Interventi ai sensi dell'art. 107 delle NTO.
Modifica della Scheda B Beni Ambientali n. 109.*

Relazione

Scheda n. 109

Oggetto: Richiesta di variazione del grado di protezione (ai sensi dell'art.31 comma 6 delle N.T.O del P.I.) relativo all'immobile sito a Cavallino-Treporti in Via del Vallone 39 – 41;
Comune di Cavallino-Treporti, Fg.13, Mapp.1204 .

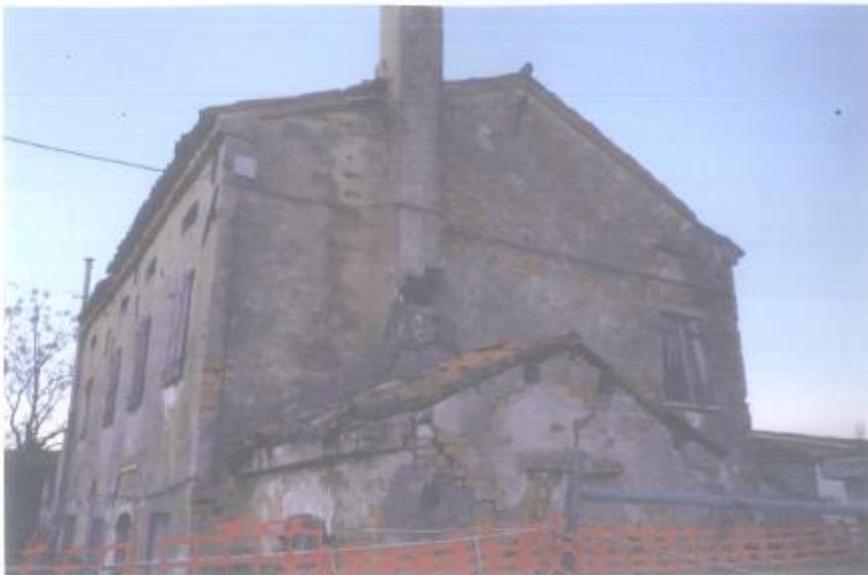
VISTA FRONTE SUD EST

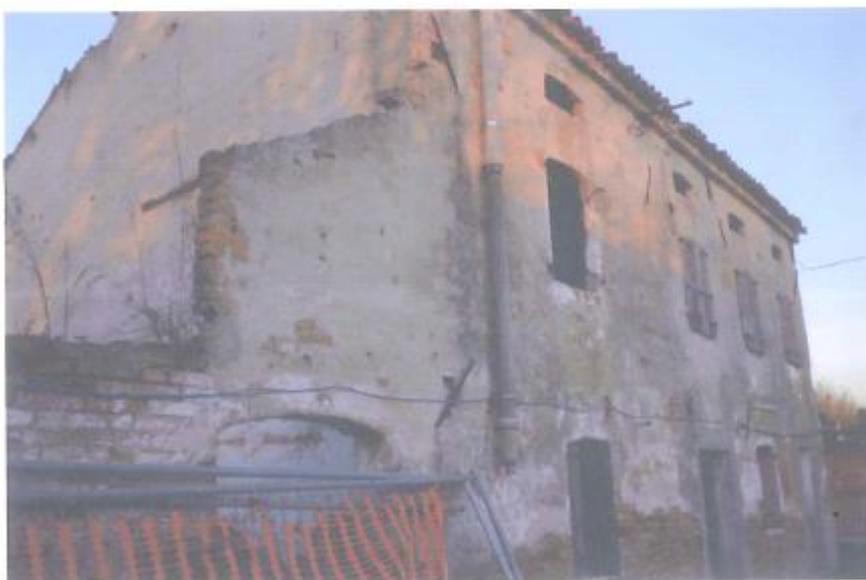
VISTA FRONTE SUD OVEST CON PORZIONE FIENILE CROLLATO

La copertura soprastante l'annesso adiacente risulta attualmente crollata in parte per effetto del deterioramento della struttura.

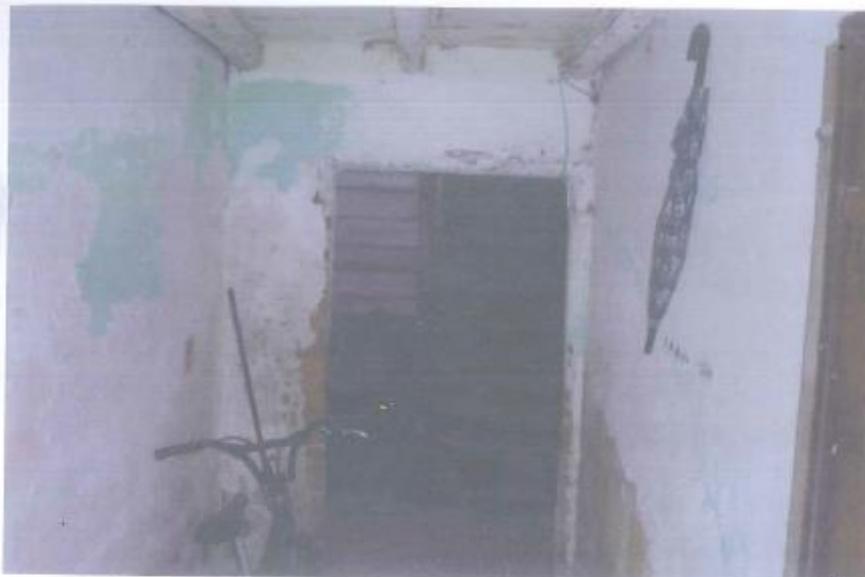
INGRESSO INTERNO PIANO TERRA

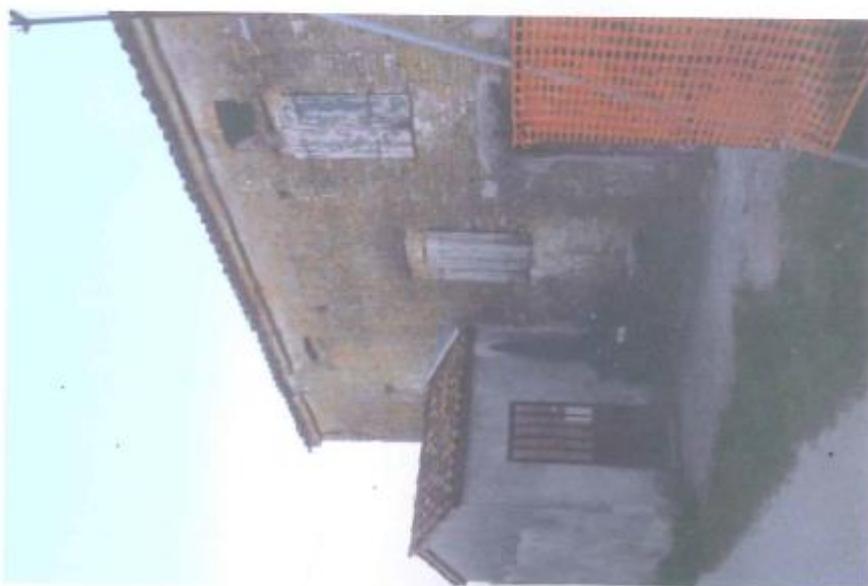
VISTA FRONTE NORD

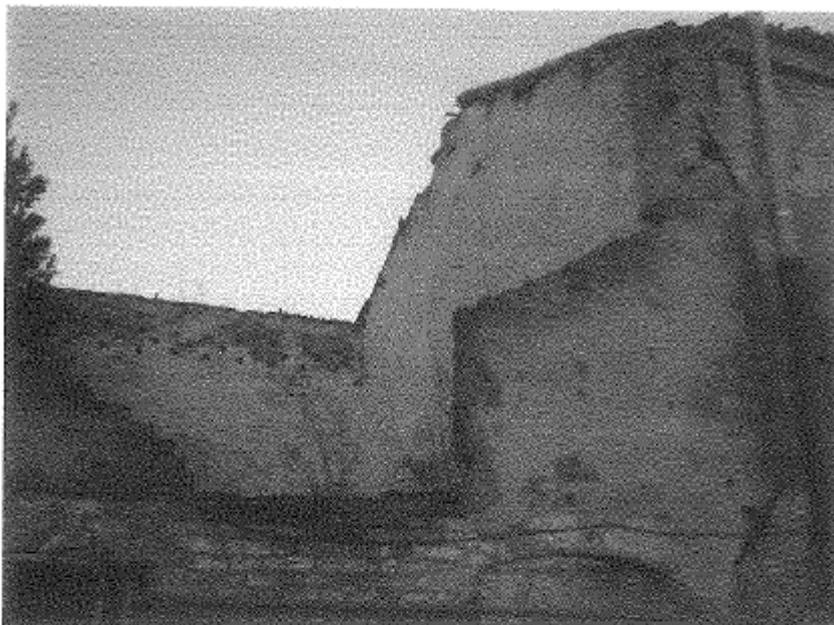
VISTA DEL CROLLO ZONA FIENILE

Il grado di finitura di immobile visto che lo stesso risulta ormai da diversi anni disabitato presenta evidenti segni di degrado e in particolare la zona destinata a fienile ormai per gran parte crollata.

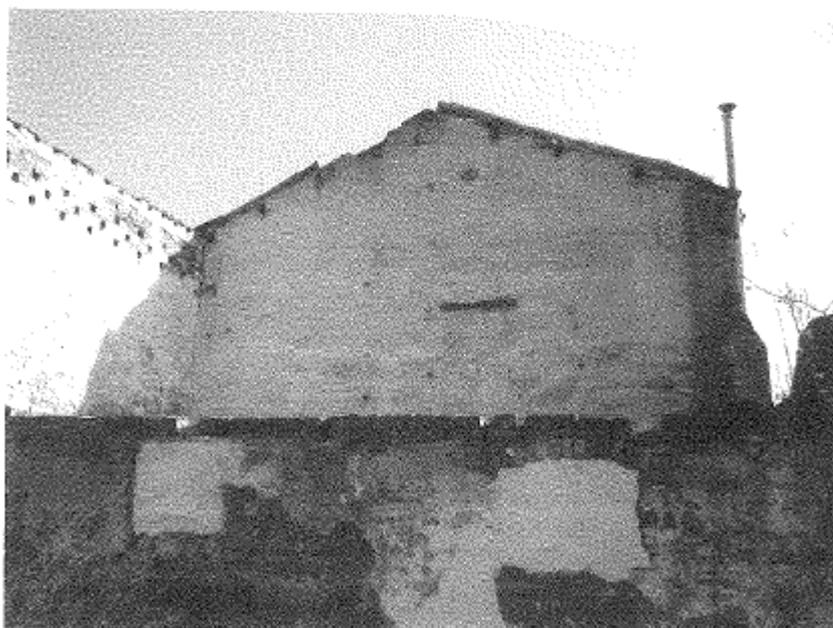
VISTA DEL CROLLO ZONA FIENILE

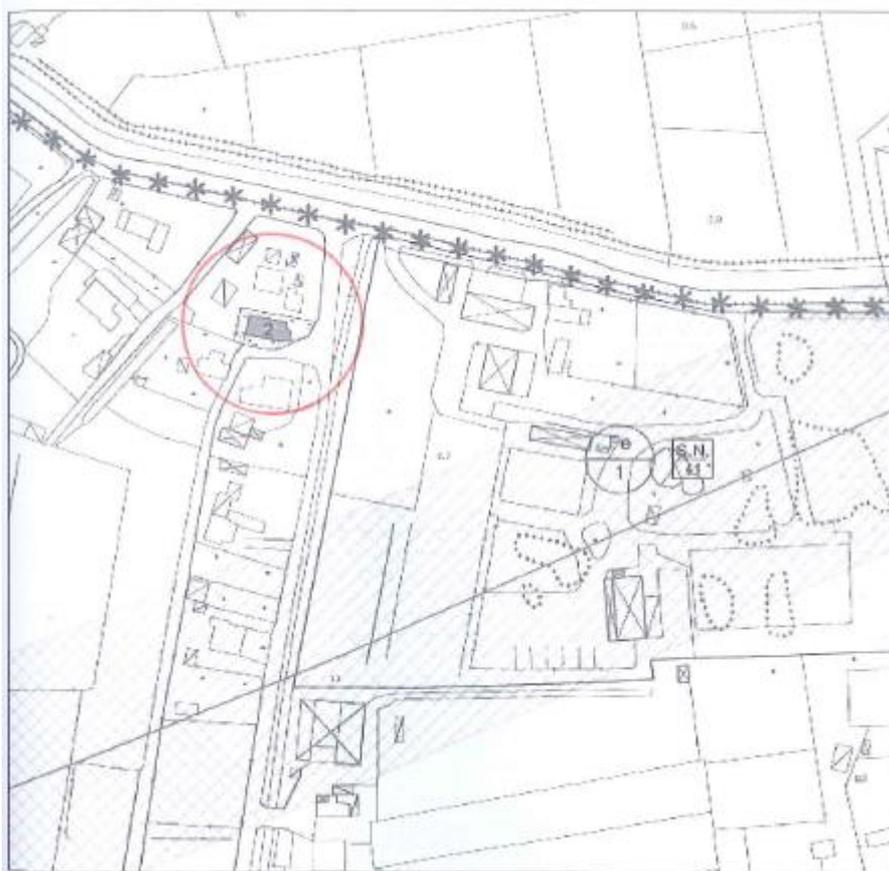
Il distributivo del piano terra consta di n.4 stanze, un corridoio, due vani scala, il camino, e magazzino altezza di piano mt.2,30-2,40; il piano primo n.5 stanze, due vani scala e il fienile annesso altezza di piano mt.2,35; il sottotetto da n.3 stanze e il vano scala altezza di piano mt.0,60-2,45. Il fienile adiacente misura altezze variabili da mt.2,58 a mt.4,65.

PIANO SECONDO

PIANO PRIMO

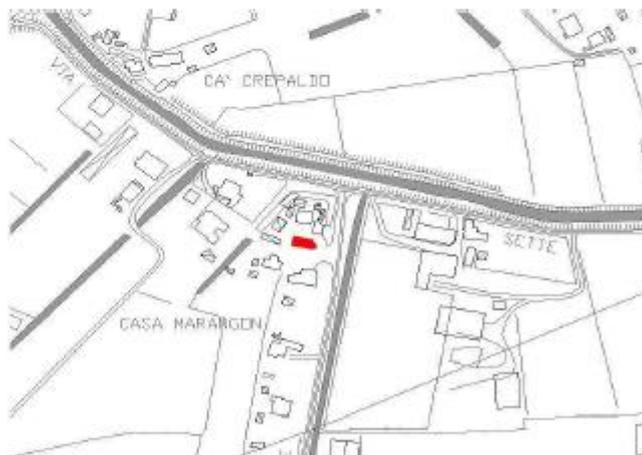
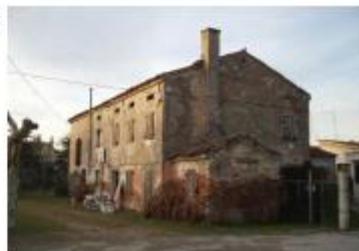
NOTE: ricomposizione dell'ala sinistra (granaio) mantenendo la forometria originaria e l'allineamento con la linea di gronda del fabbricato principale.

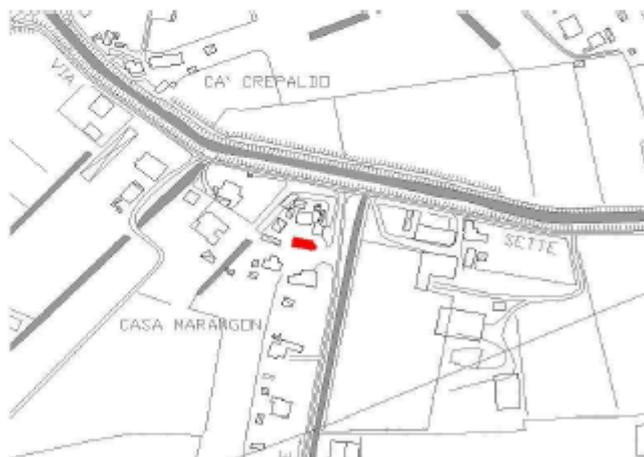
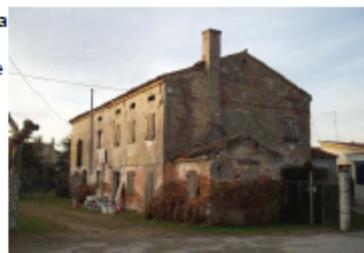
NOTE: Ricomposizione dell'ala sinistra (granaio) in allineamento con la linea di gronda del fabbricato principale. E' consentita l'eventuale modifica della forometria dei fronti secondario e laterali compresa la porzione del fienile e del camino.

Si ritiene di mantenere il grado di protezione al n. 3, consentendo la modifica esclusivamente dei fronti secondario e laterali, compresa la porzione del fienile e del camino, in quanto così si contengono le modifiche esterne senza previsione di corpi aggiunti o aumenti di volume, consentiti dal grado 4.
